**BAUMBIOLOGISCHES GUTACHTEN ZUM ZUSTAND DES  
BAUMBESTANDES  
IN DER BISMARCKALLE 15  
IN AUMÜHLE**

Projekt-Nr. 41-14-04-13

**29. Januar 2014**

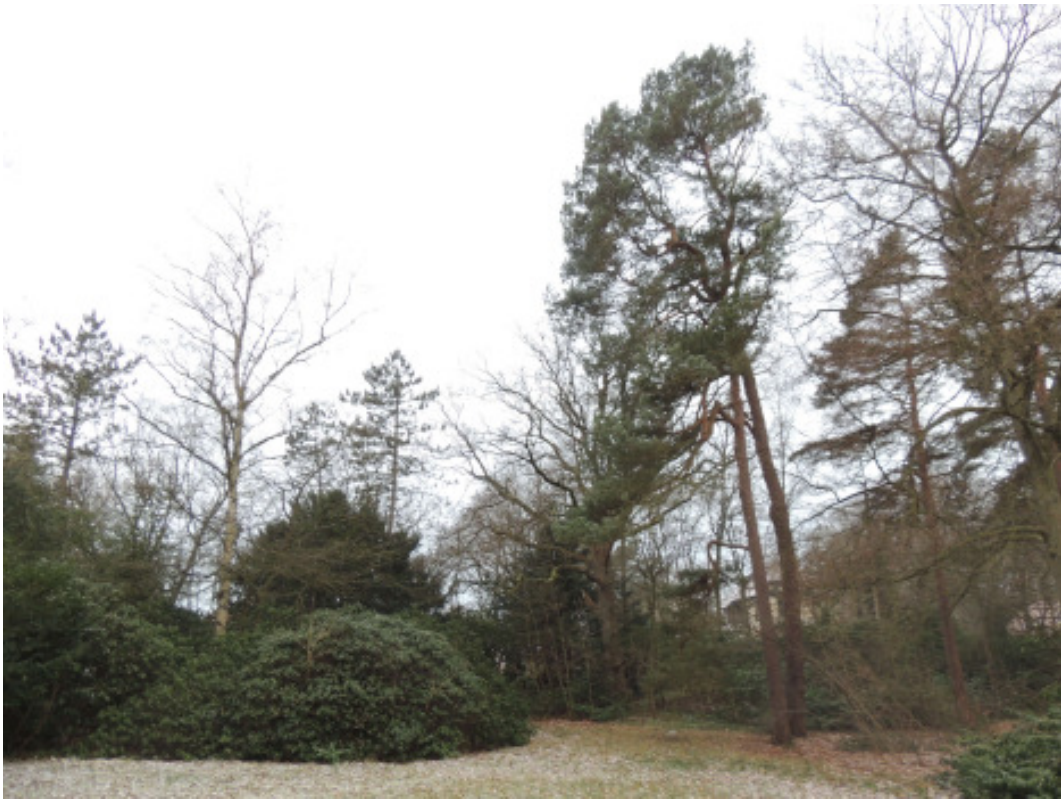
Auf dem Grundstück Bismarckallee 15 sind der Abriss des Bestandsgebäudes sowie anschließend die Errichtung von drei neuen Gebäuden geplant. Das Grundstück hat einen parkähnlichen Charakter und der Baumbestand setzt sich zu einem Großteil aus Buchen, Kiefern und Douglasien zusammen (Abbildung 2). Die Bäume sind zumeist in der Reifephase und weisen z. T. einen Pfliegerückstand auf. Eine Vielzahl an Bäumen steht unterdrückt oder bedrängt von Nachbarbäumen im Dichtstand mit ungünstigem Kronenaufbau. Die Bäume sind größtenteils als leicht bis mittelstark geschädigt (Vitalitätsstufe 1-2) anzusprechen und sind damit unter Berücksichtigung des Standortes in einem normalen Zustand. Diese Bäume sind jedoch aufgrund des Dichtstandes bzw. mangelnder Pflegemaßnahmen in der Vergangenheit nur bedingt erhaltensfähig.

Abb. 2: Parkähnlicher Baumbestand auf dem Grundstück Bismarckallee 15

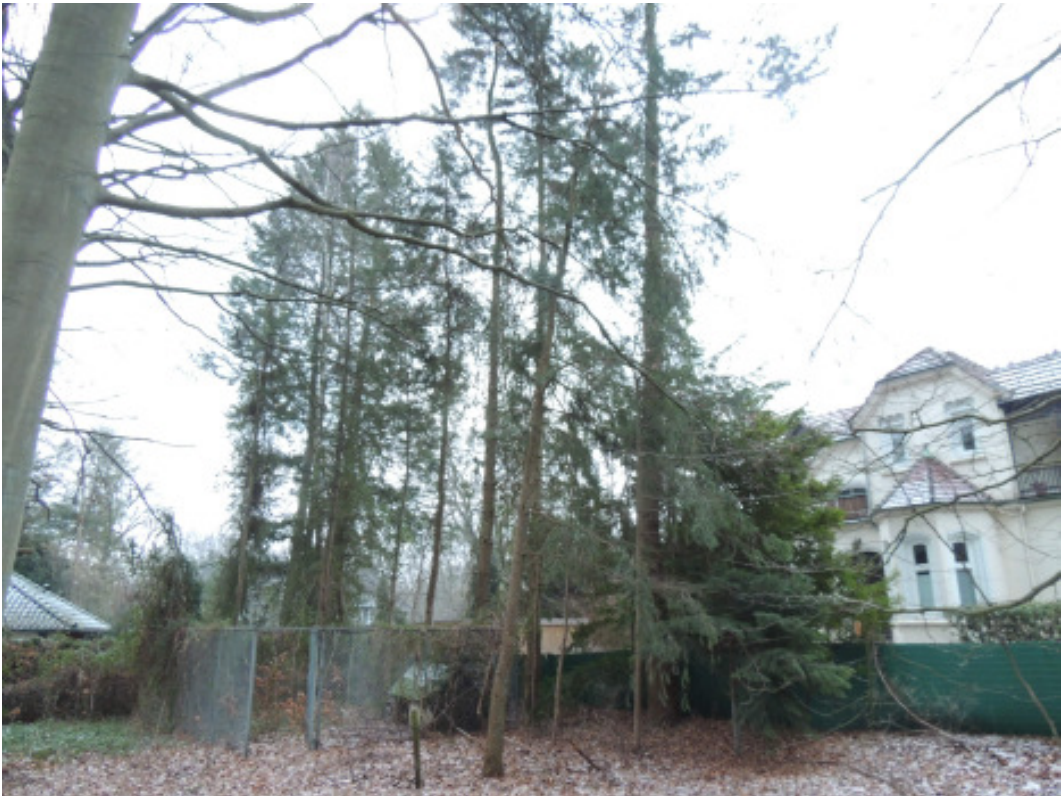
Die Baumreihe mit den Baumnummern 88-96 (acht Douglasien und eine Birke entlang der östlichen Grundstücksgrenze) ist offenbar eine ehemalige Sichtschutzpflanzung und hat bereits Höhen von ca. 25 m erreicht (Abbildung 3). Die Bäume bedrängen sich aufgrund des Dichtstands gegenseitig haben ebenfalls nur noch eine mittelfristige Lebenserwartung. Da es nach Auskunft der Nachbarn bereits mehrfach zu Schäden an parkenden Autos durch herabfallende Douglasiengrünäste gekommen ist, wird empfohlen diese Bäume bereits jetzt zu fällen. Bei der Baumart Douglasie sind Grünastabbrüche nicht unüblich, Schadereignisse sind in diesen Fällen i. d. R. nicht vorhersehbar. Bei wiederholten Grünastabbrüchen kann jedoch von einer gewissen Vorhersehbarkeit ausgegangen werden. Da die Entnahme von Einzelbäumen in der Reihenanzpflanzung die verbliebenen Bäume windanfälliger werden lässt, ist hier über die Fällung der gesamten Baumreihe zu entscheiden und aus gutachterlicher Sicht auch zu empfehlen. Die Fällung dieser Bäume ist ebenfalls genehmigungspflichtig (siehe Kap. 7).

Abb. 3: Offenbar ehemalige Sichtschutzpflanzung an der östlichen Grundstücksgrenze vorwiegend bestehend aus Douglasien und einer Birke (Bäume Nr. 88-96)
