Gemeinde Wohltorf

Schenefeld, 5. Dezember 2016
letzte Überarbeitung am: 05.01.2018

BAUMERFASSUNG UND BEWERTUNG

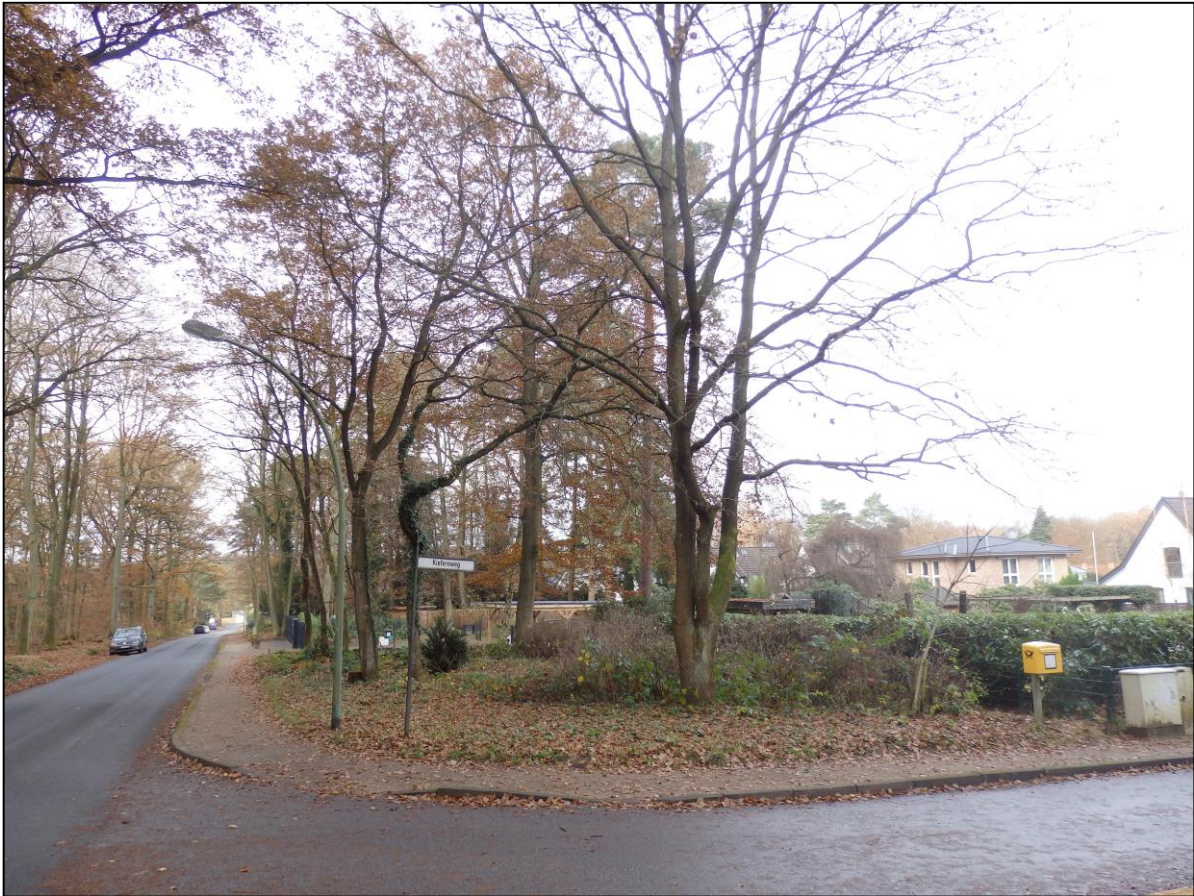
Foto 1 Waldartiger Baumstreifen an Gutenbergstraße Höhe Kiefernweg

Hinsichtlich der Standfestigkeit sind keine Hinweise auf Mängel ersichtlich. Nur wenige Baumkronen weisen Totholzbestandteile auf, die entsprechend versorgt werden müssen. Der Gehölzstreifen parallel zur Gutenbergstraße ist regelmäßig auf Totholz zu überprüfen.

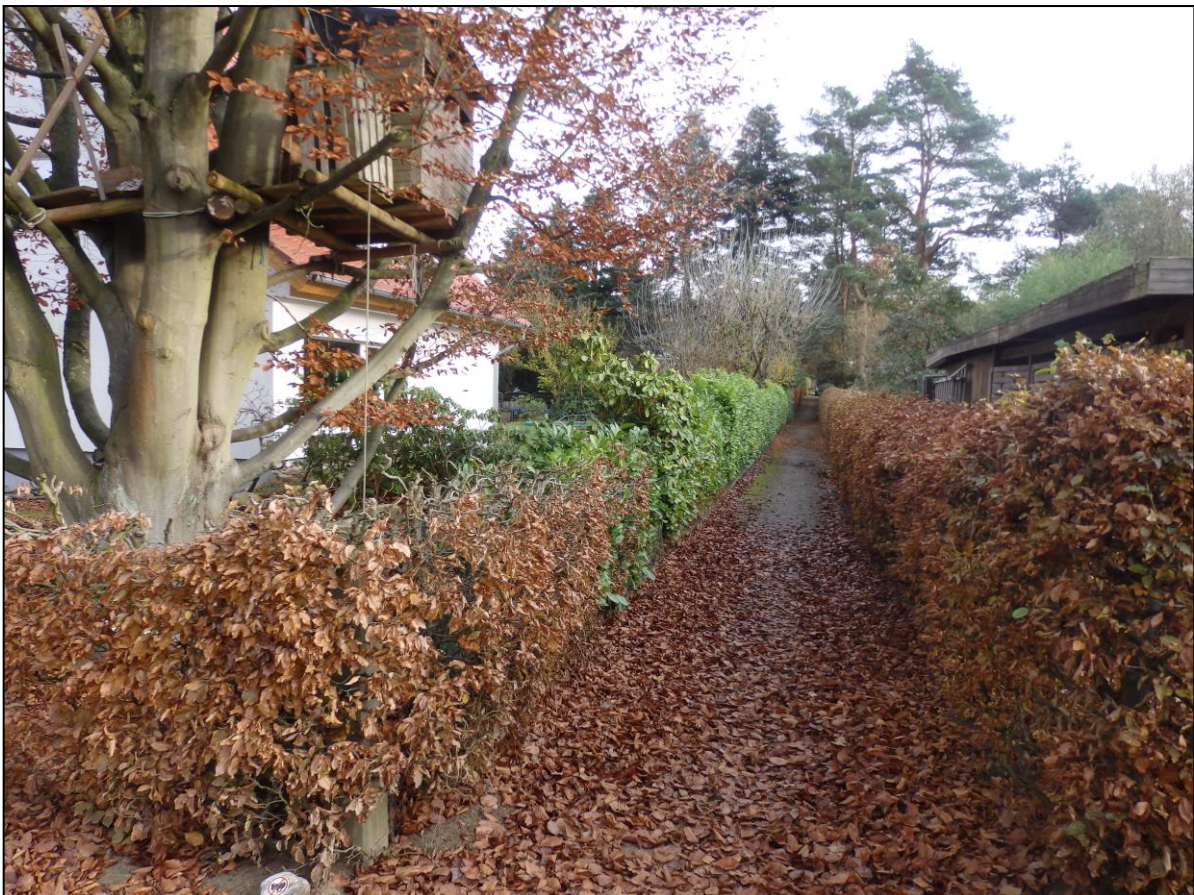
Foto 2 – links Baum Nr. 36, Heckenstrukturen und Kieferngruppe Nr.32 + 33 (Hintergrund)
